Alain, leon,
Bonjour,

Voici une collage de quelques photos qui vous donnent une idée du qualité de la restauration et l'état du voiture. Apres la restauration J'ai rouler 1.500 km avec et le rodage s'est bien passée.

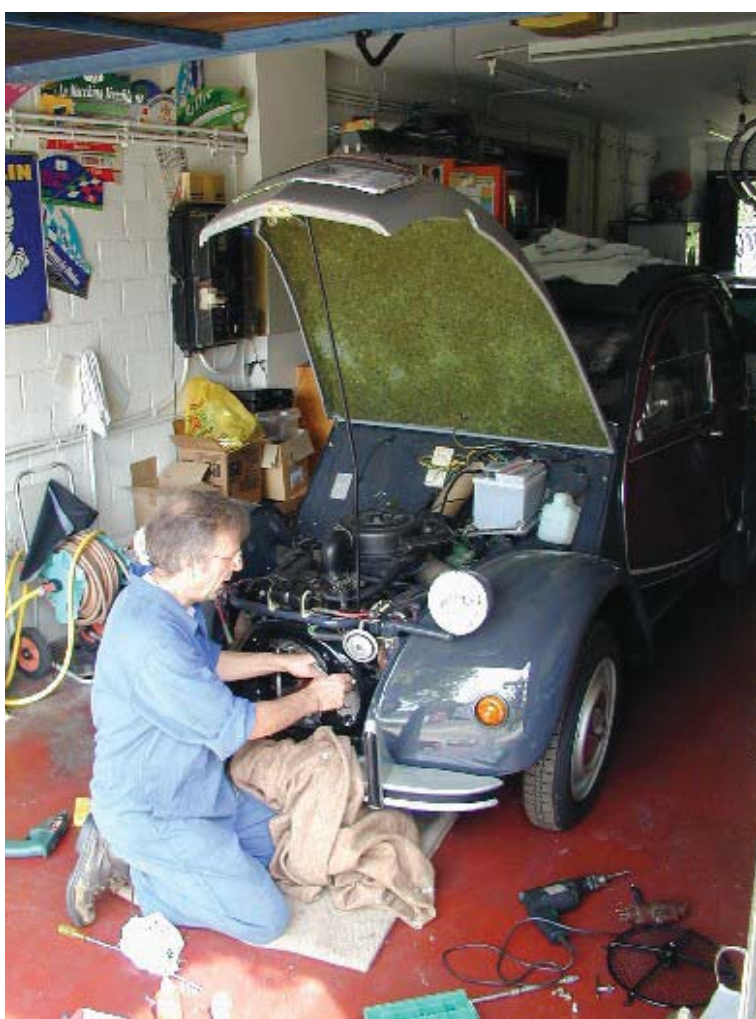
Le professeur a installée une allumage électronique, vous pouvez constater que même l'isolation origine est renouveler.

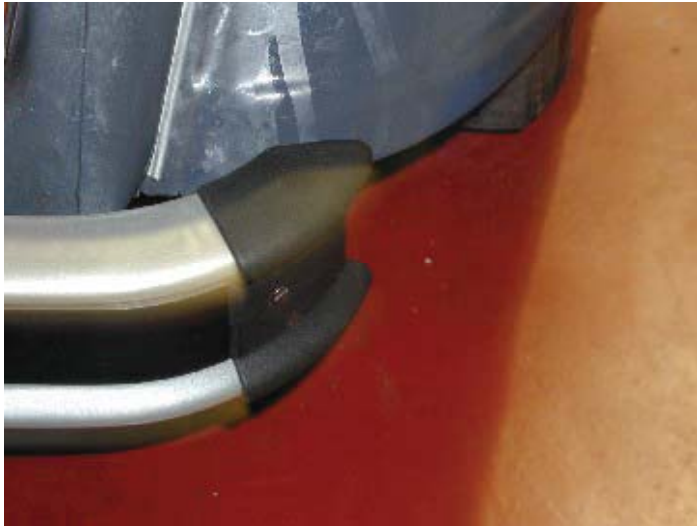
La voiture est maintenant prévu des accessoires allemand sur les pare choques Arrière et avant.

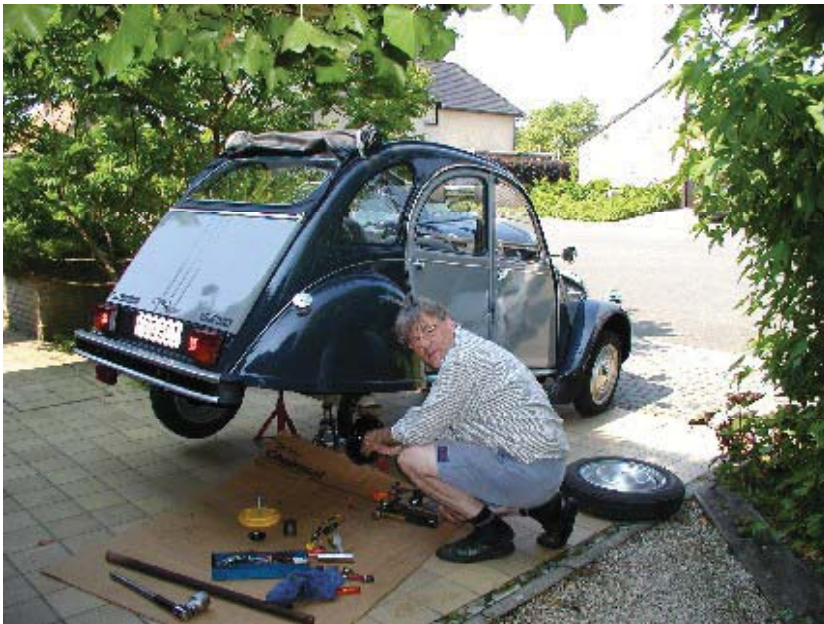
Dernière réglage des freins après 500 km

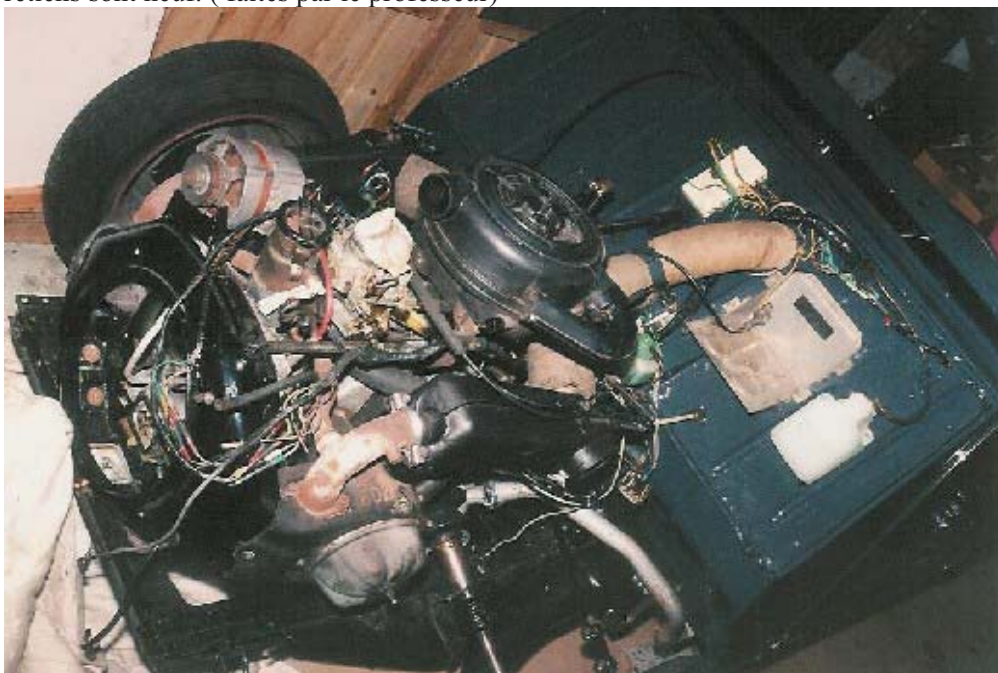
Sur ce photo l'alternateur est encore le vieux, le reniflard et le démarreur aussi (pour tester).
Après il était changer par du neuf.
Comme vous pouvez constater la voiture est comme Citroën n'a jamais faites.
J'ai travailler 3.5 ans à cette voiture...avec de temps à temps l'assistance du professeur
André . La carrosserie est complètement refait et le bac des pieds et neuf.
Gilbert
